Display GreenStar™ 3 2630

Receptor StarFire™ 6000

Notas sobre a Versão

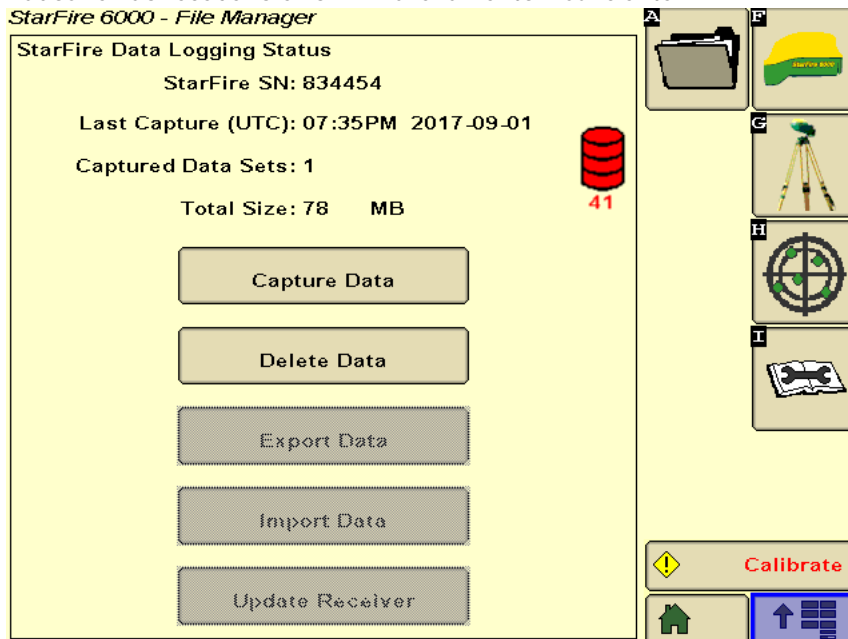
StarFire 6000 - File Manager

Falha do Gerenciador de Arquivos – Um novo ícone foi implementado para detectar uma falha interna de hardware. Após instalar o software 18-1, um ícone vermelho contendo o número 41 se uma falha interna de hardware for detectada pode ser exibido. O receptor funcionará normalmente, mas se o botão "Capturar Dados" for pressionado, o usuário verá o erro "Armazenamento Insuficiente" e não conseguirá coletar dados. O receptor precisará ser substituído para ter a capacidade de "Capturar Dados" e não receber o erro "Armazenamento Insuficiente".
