Notas sobre a Versão

Estas são notas sobre a versão do software para o GreenStar™ 3 2630 e para produtos relacionados. As Notas sobre a Versão podem ser encontradas em www.stellarsupport.com. Observação: O uso que você faz do software é regido pelo Contrato de Licença de Usuário Final, incluso no software.

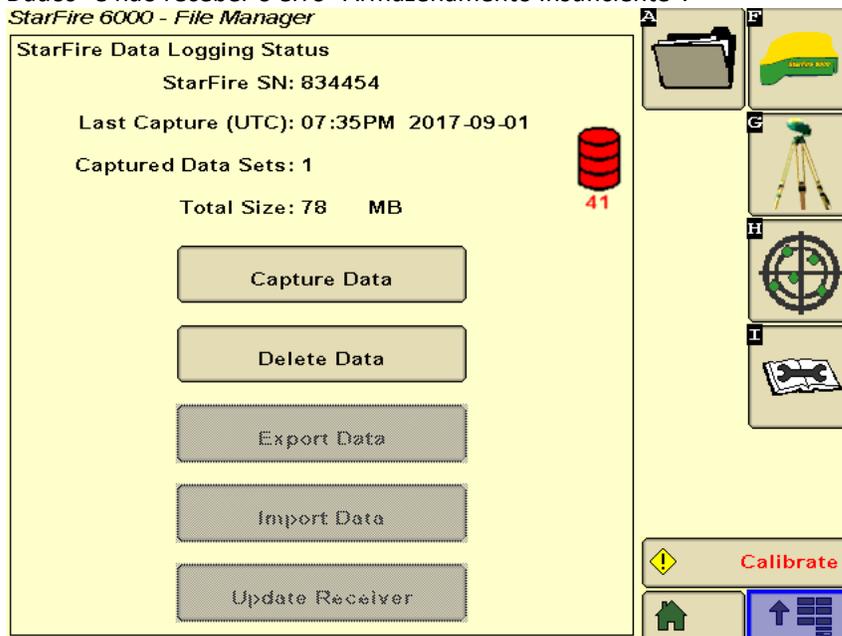
StarFire 6000 - File Manager

Falha do Gerenciador de Arquivos — Um novo ícone foi implementado para detectar uma falha interna de hardware. Após instalar o software 18-1, um ícone vermelho contendo o número 41 se uma falha interna de hardware for detectada pode ser exibido. O receptor funcionará normalmente, mas se o botão "Capturar Dados" for pressionado, o usuário verá o erro "Armazenamento Insuficiente" e não conseguirá coletar dados. O receptor precisará ser substituído para ter a capacidade de "Capturar Dados" e não receber o erro "Armazenamento Insuficiente".
