Monitores GreenStar™

Notas de Versão da Atualização de Software 20-2
3.36.1073

JOHN DEERE

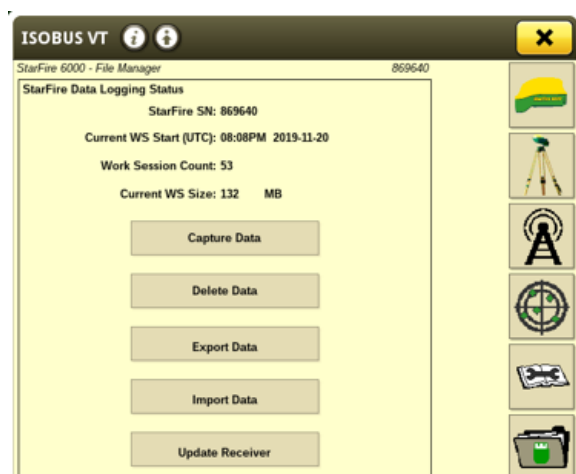
Registro Contínuo de Dados

As informações de diagnóstico são registradas internamente de maneira contínua no receptor StarFire™ 6000 como sessões de trabalho individuais, de ignição ligada a ignição desligada, com uma duração máxima de sessão de trabalho de duas horas. Quando uma sessão de trabalho excede duas horas, uma nova sessão de trabalho começa automaticamente. Até 48 horas de sessões de trabalho podem ser registradas.
