# Monitores Geração 4

## Software 22-3

### Atualização do Software

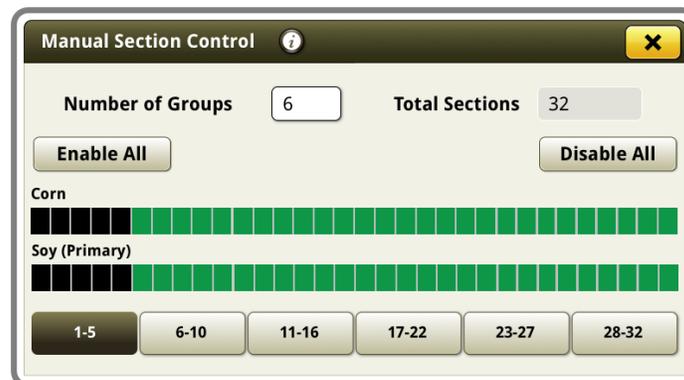
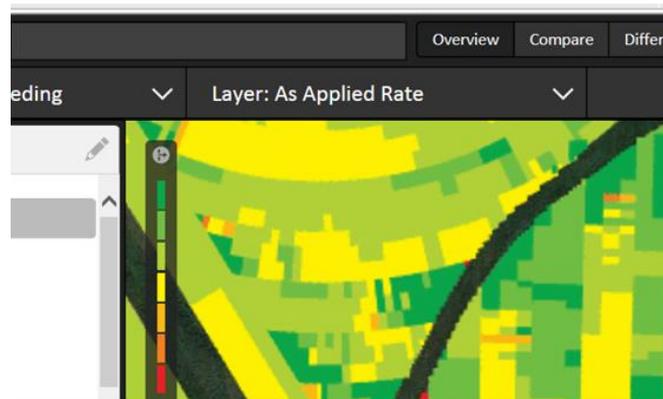
Os Monitores Geração 4 com software 22-3 agora podem substituir manualmente um grupo de seções em operações de plantio e semeadura. O recurso Controle Manual de Seção permitirá que um operador agrupe seu implemento por quantas seções desejar até seis grupos de seções. À medida que o operador se move pelo campo, ele poderá utilizar a tela de Controle Manual de Seção para cancelar o comando de controle de seção para desativar todos os grupos ou grupos específicos de seções.

Exemplo de caso de uso: Um operador que pode estar plantando em direções diferentes em cada lado de um pequeno curso navegável (limite interno) dentro do mesmo campo. À medida que a plantadeira se move pelo curso navegável plantando na Direção A, algumas seções na extremidade podem começar a invadir o outro lado do limite onde o operador planeja plantar na Direção B. O grupo aplicável de seções que entram no outro lado do limite pode ser desativado enquanto outros ainda estão plantando para evitar o plantio em locais não desejado. O recurso Controle Manual de Seção permitirá que o operador desative essas seções enquanto outras na plantadeira ainda continuam plantando ou ainda não entraram no outro lado do limite.

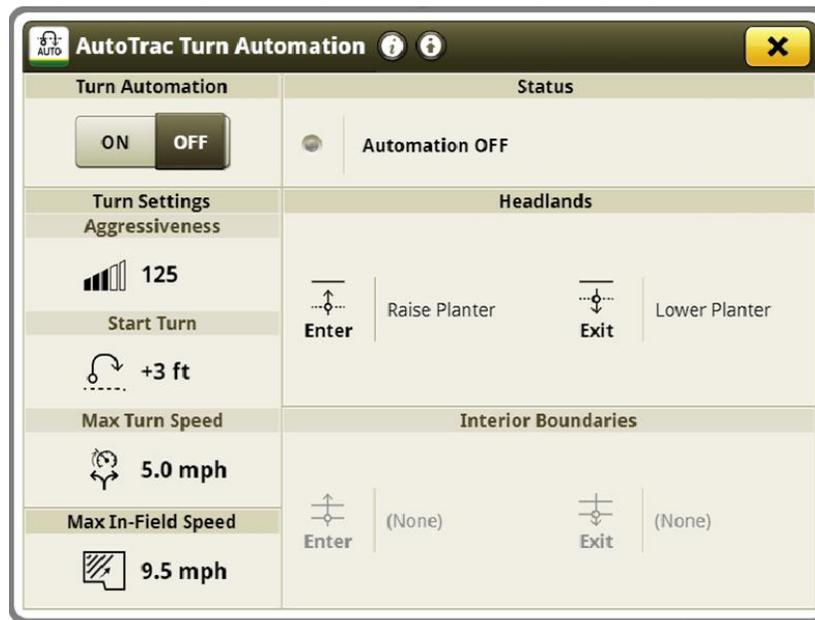
- Atalho do iTEC™ da ATTA

O atalho do iTEC™ da ATTA foi removido da página da ATTA e o espaço de sequência foi aumentado. Os usuários continuarão a usar as áreas de Cabeceira e Limites Internos para inserir sequências para a ATTA.

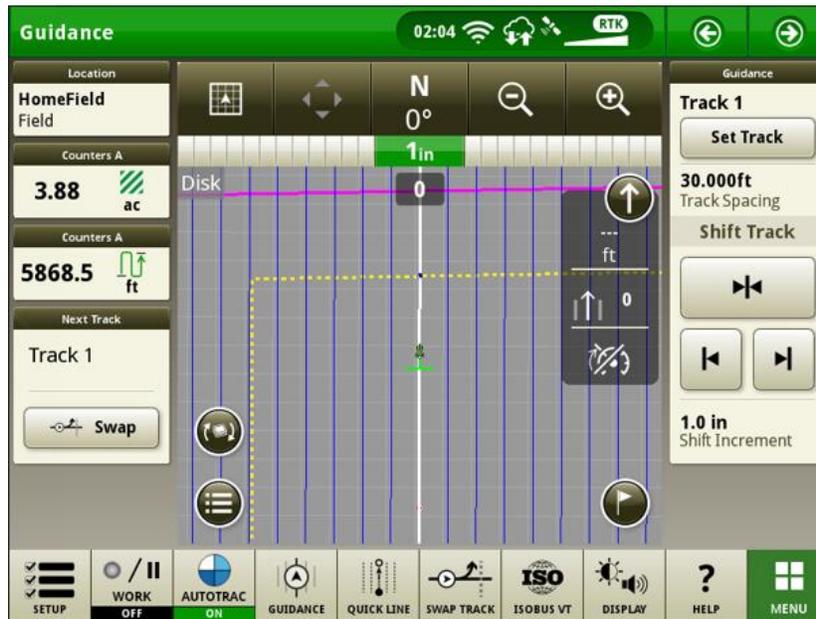
- Distância para Giro da ATTA

A distância para giro quando o giro é desconhecido agora aparecerá como “---” em vez de <10 mil pés.

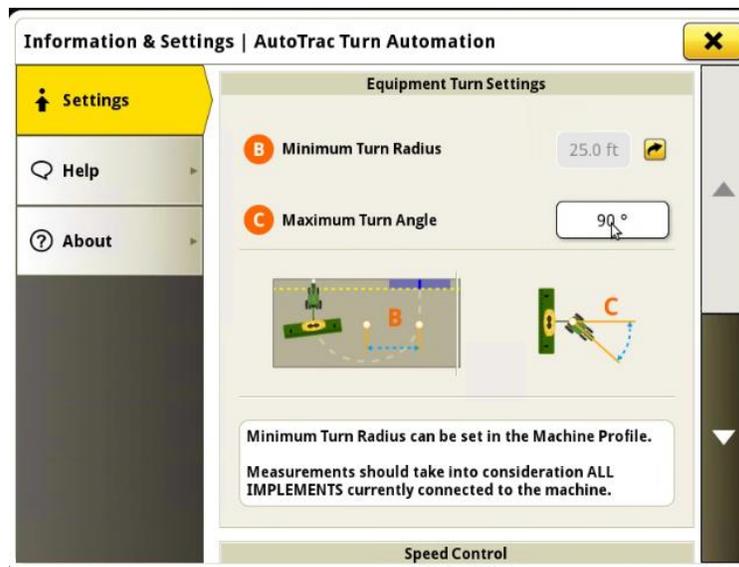
- Raio de Giro Mínimo da ATTA

A entrada do Raio Mínimo de Giro pode aparecer acinzentada se a máquina fornecer as informações com um link para a página de configuração do Equipamento.
